تعسات ١٤٠٤ ه

## دراسة تحليلية حول عوائق المشاة بوادي مسنى

مناطق عوائق المشاه بمنى ٤٠٤ هر

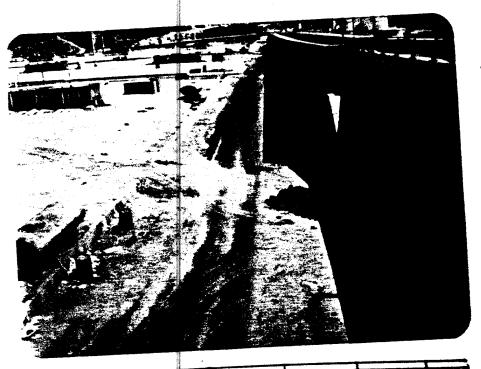
والمدخل إلى المهضبة يمكن أن يستغل جومنع ارقيام المتطبع المثن يؤدى إليها هذا المدخل.

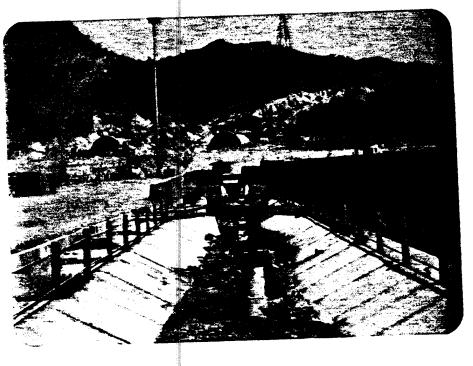
بالاحظ كبر عرمن مجرى
 السيول ووجود بالوعات مما
 بيل على وجود مامدورة مدفونة
 أسسفل بملن الهادى

ويقترح لذلك مد مواسير مدفونة بقطر كاف تسمح بتصريف مياه السيسول لكسب الأرض للاستفادة منه في ايوا الحجاج وحماية لهم من الأمراض والروائسح الكريهة مع وضع علامات مناسبة لتوضيح الحدود الشرعية للوادي (انظر الصورة صفحة ١٣)، أو بنا الشارع فوق هذه المواسير بحيث يحدد الأسفلت الحد الشرقي للمنطقة الشرعية الشرعية المراب
